מכון התקנים הישראלי

המעבדה למכניקה ומערכות הבניין

דו"ח בדיקה מס' 7413220273

3 מכלולי הברגה, מפלדה, הכולל מוט הברגה מהירה, לא מלאה, ומשני צידיו מוברגות אומי פרפר עם בסיס מרובע.

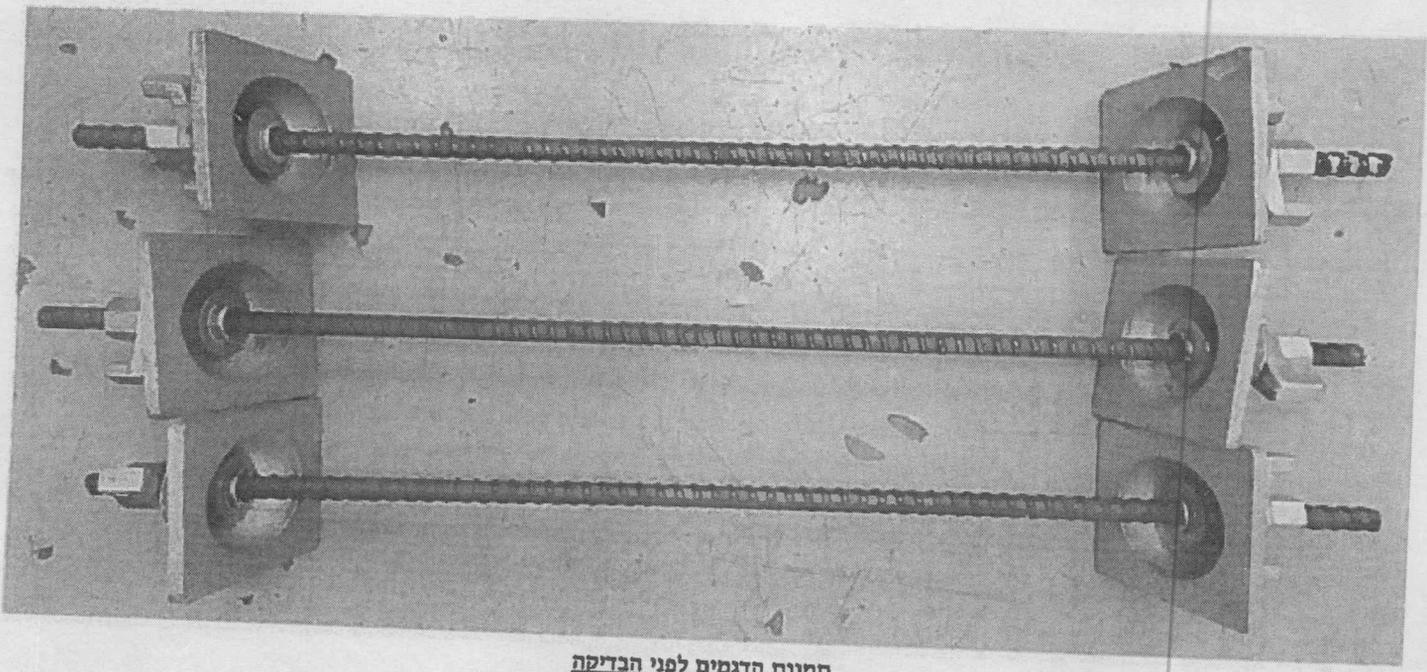
תמונת הדגמים לפני הבדיקה
