# אביזרים לתבניות ומערכות להמשך יציקה

נוריאלי - ייצור, שיווק והשכרת ציוד לבניה

## מערכות להמשך יציקה

# דוחות בדיקה

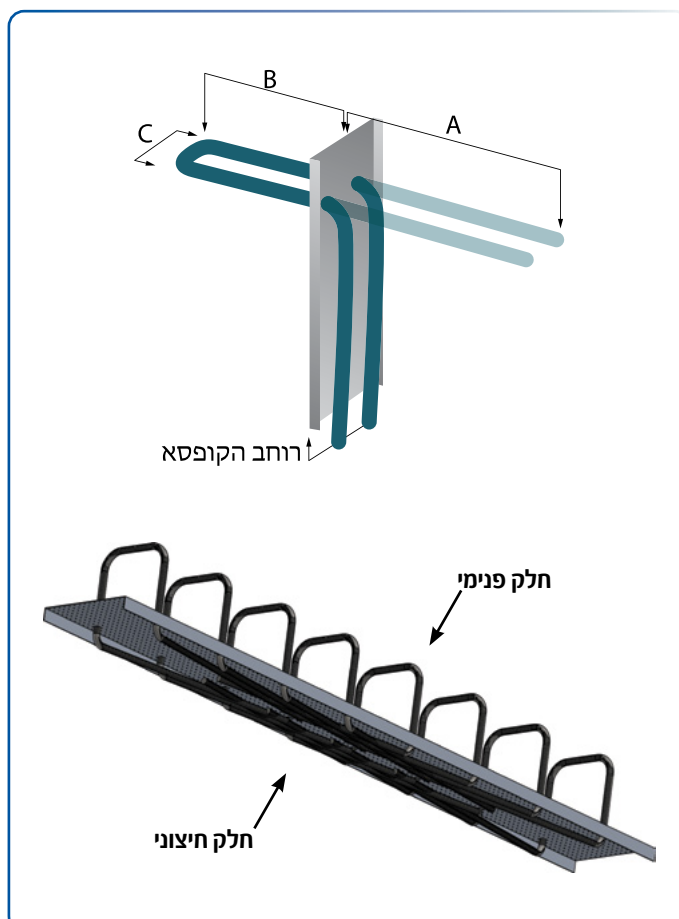
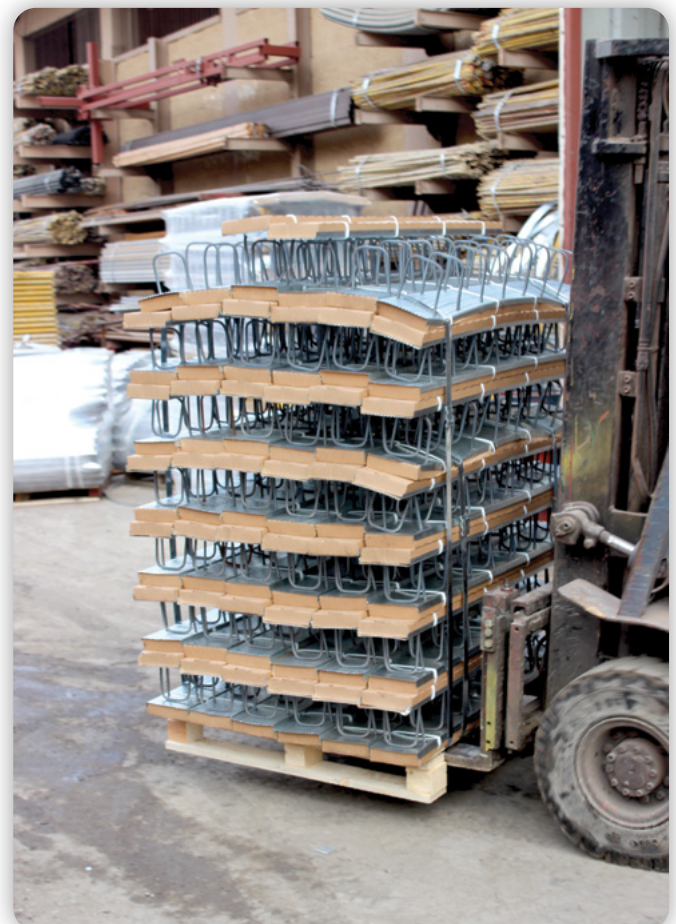
#### קופסא 5

קופסאות להמשך יציקה מגיעות במגוון סוגים (כמפורט), הסוג השכיח והנפוץ הינו סוג 5.

את קופסאות המתכת מתקינים לפני היציקה, לקופסא שני חלקים:

**חלק פנימי:** החלק עם החישוקים שמעוגן בבטון בזמן היציקה.

**חלק חיצוני:** הקוצים המכופפים הנמצאים בתוך הקרטון, לאחר שמפרקים את הטפסנות ניתן ליישר את המוטות המוסתרים בקרטון להמשך יציקה. לאחר יישור מוטות הזיון המכופפים בתוך הקופסא, יש לקחת בחשבון 80% מהחוזק המקורי של הפלדה. \* המוצר מיוצר עם מוטות ברזל לפי ת"י.

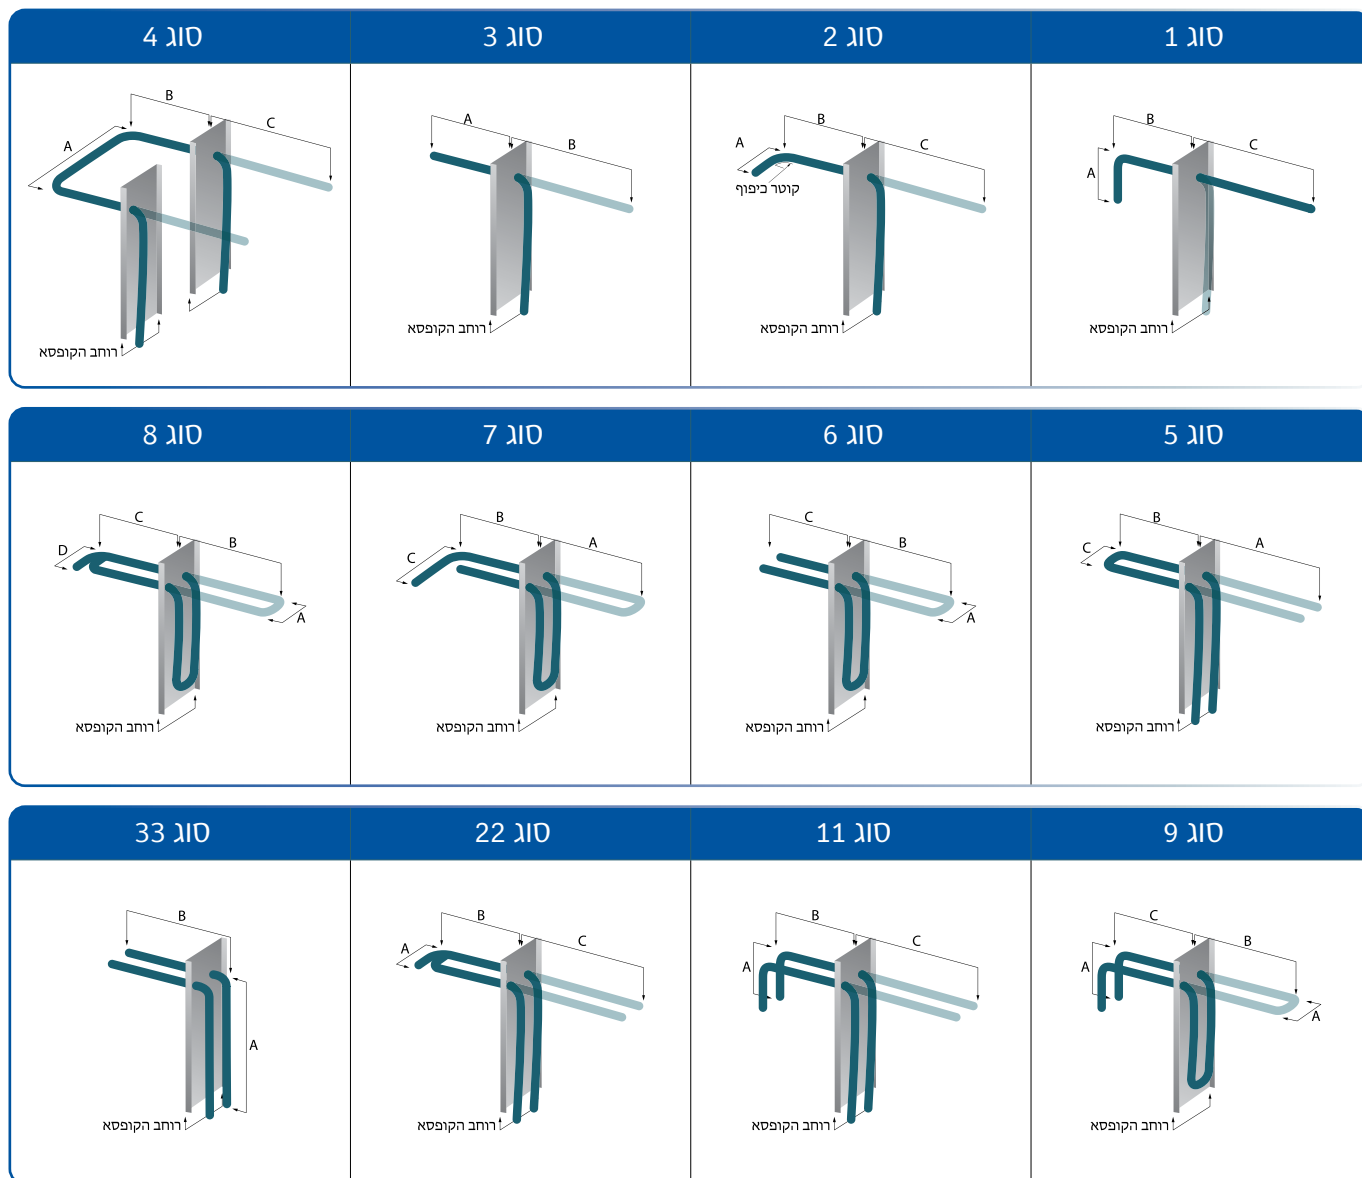
## אינסרטים להארכת מוטות ברזל - NBAR

האינסרטים משמשים להארכת מוטות ברזל והמשך של חיבור ברזל הקיים בבטון. החיבור מתבצע באמצעות מחברים (אינסרטים) זכר ונקבה עם הברגה מקבילה "לחצוים" על גבי מוט ברזל מצולע.

המחברים - זכר ונקבה, מוברגים זה לתוך זה ובכך ממשיכים את היציקה.

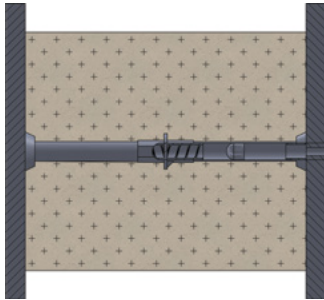
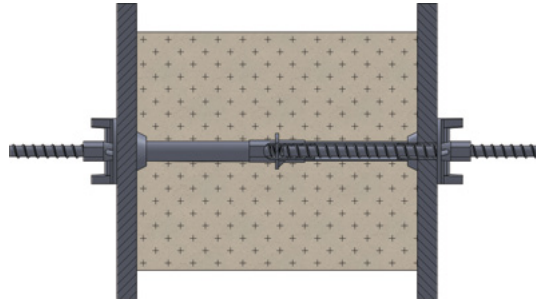
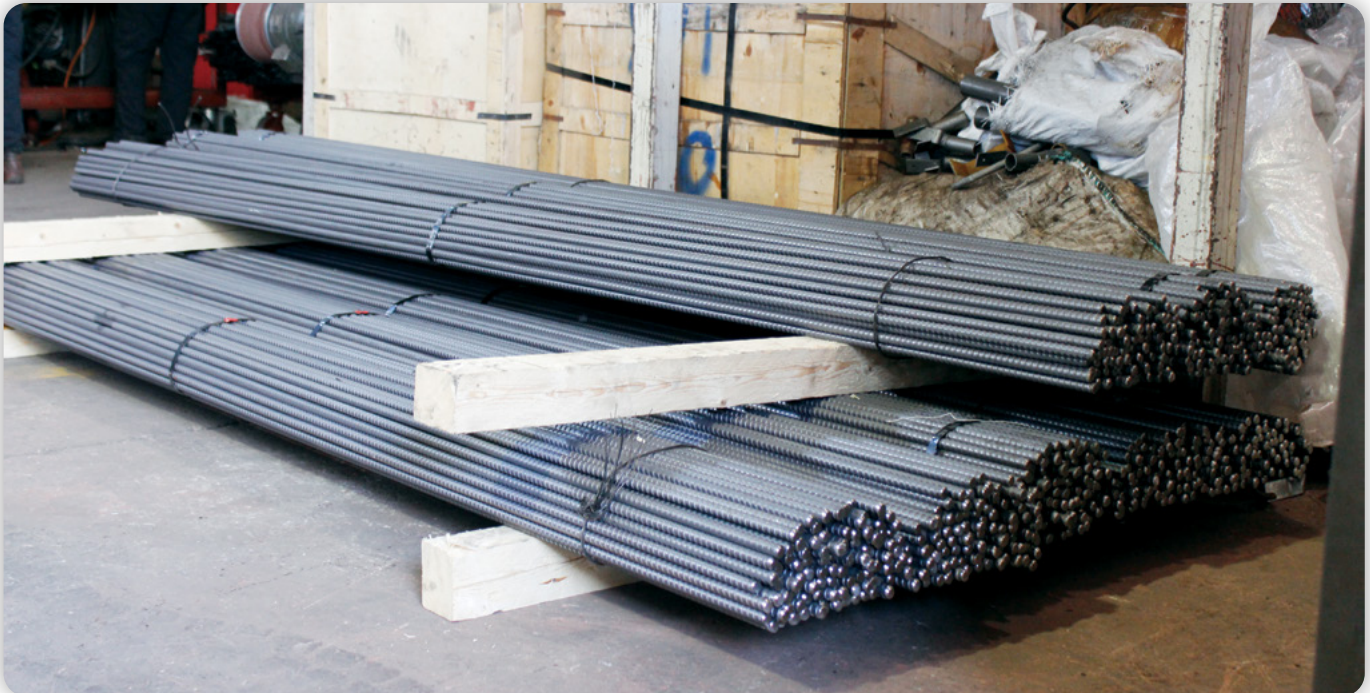
### מוט הברגה מהיר גרמני

מוט הברגה הנועד לחבר בין שתי תבניות בצורה מהירה, את המוט מעבירים דרך החורים בתבנית ומבריגים אומים משני צידי המוט.

\* מוט ההברגה מגיע באורך של 3 מ' ו-5.8 מ' - אך ניתן לחתוך לאורך הרצוי לפי בקשת לקוח.

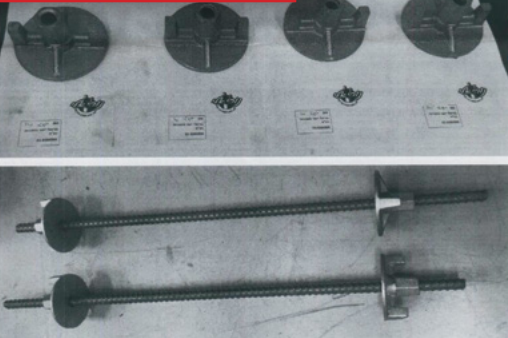
הדגמים לפני בדיקה

## דו"ח בדיקה של אום עגול 100 מ"מ

הבדיקה בוצעה ע"י משיכת האומים האחת כנגד השנייה.

הובאו למעבדה ע"י בא כוח של מזמין הבדיקה: 2 מכלולי הברגה, כל מכלול כולל מוט הברגה מחיר, לא מלאה, בקוטר חיצוני של 17 מ"מ, משני צידיו מוברגות בכח"ד אומי פרפר עם בסיס עגול, הקוטר החיצוני של אומי הפרפר: 100 מ"מ. גובה אומי הפרפר: 54 מ"מ.

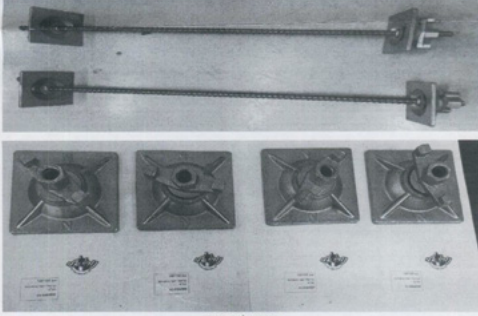
הדגמים לפני בדיקה

## דו"ח בדיקה של אום מרובע 120 מ"מ

הבדיקה בוצעה ע"י משיכת האומים האחת כנגד השנייה.

הובאו למעבדה ע"י בא כוח של מזמין הבדיקה: 2 מכלולי הברגה, כל מכלול כולל מוט הברגה מחיר, לא מלאה, בקוטר חיצוני של 17 מ"מ, משני צידיו מוברגות בכח"ד אומי פרפר עם בסיס מרובע, הקוטר החיצוני של אומי הפרפר: 118 מ"מ.

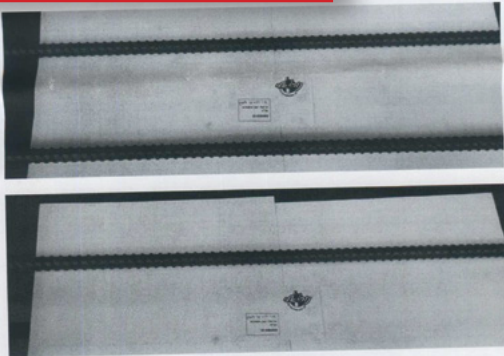
## דו"ח בדיקה של מוט הברגה

**תוצאות הבדיקה של מוט הברגה מהירה, מלאה:**

**כללי:**  
 הובאו למעבדה ע"י בא כוחו של מומין הבדיקה : 2 מוטות הברנה מחוררי, מלאה, בקוטר חיצוני של 17 מ"מ. חסבה ע"ג המוטות : SAS 900/1050 FC 072
